# 欢迎来到大连迪施特机电设备有限公司

# 金属修复、防护系统 解决方案与施工

## 水轮机过流面常用修复形式:

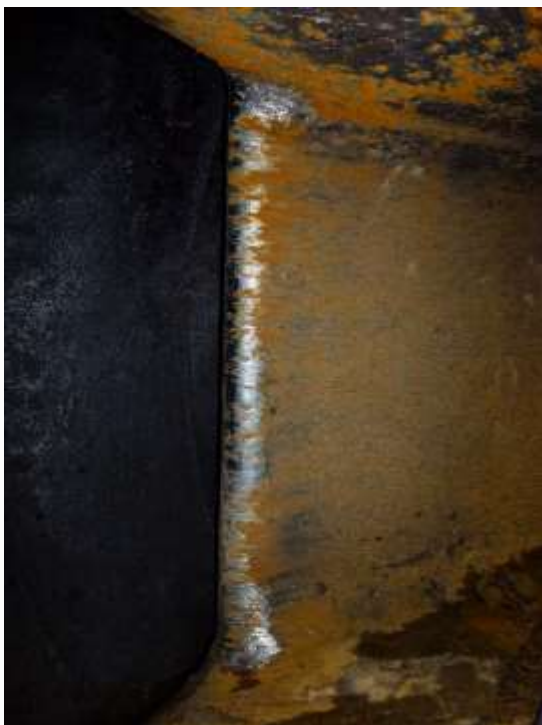
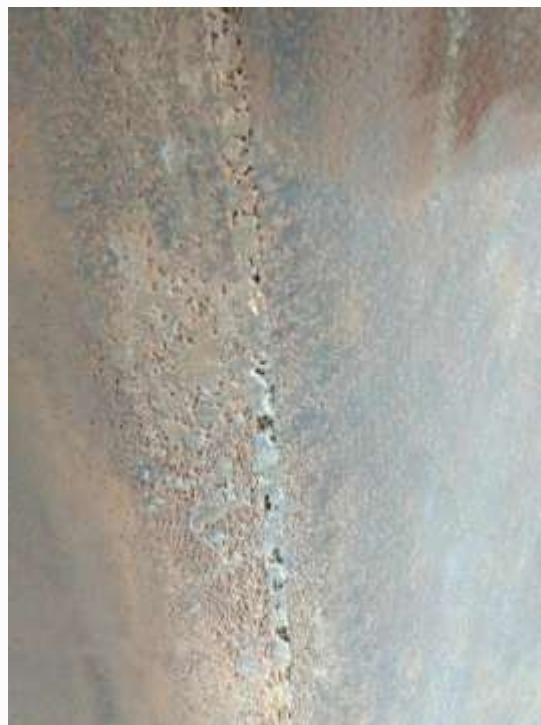
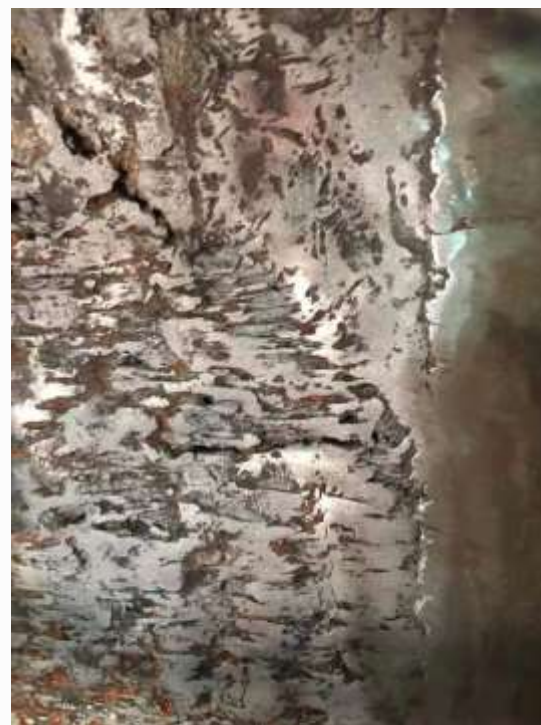
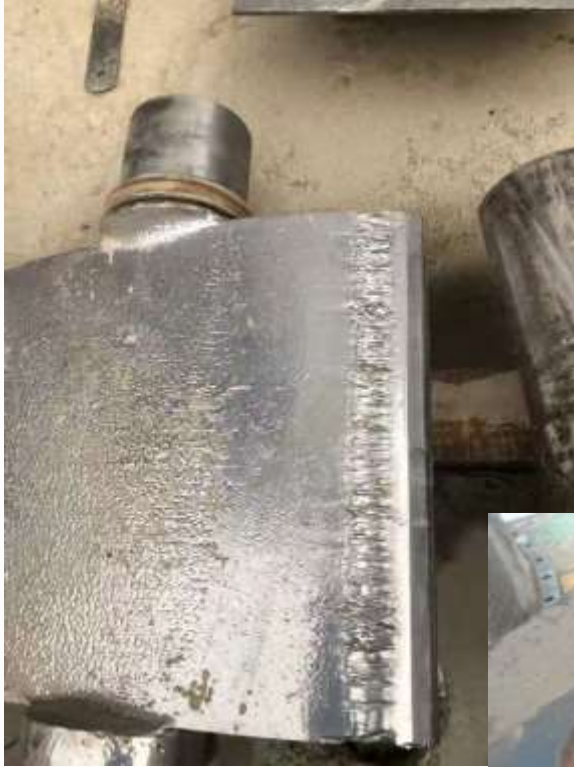
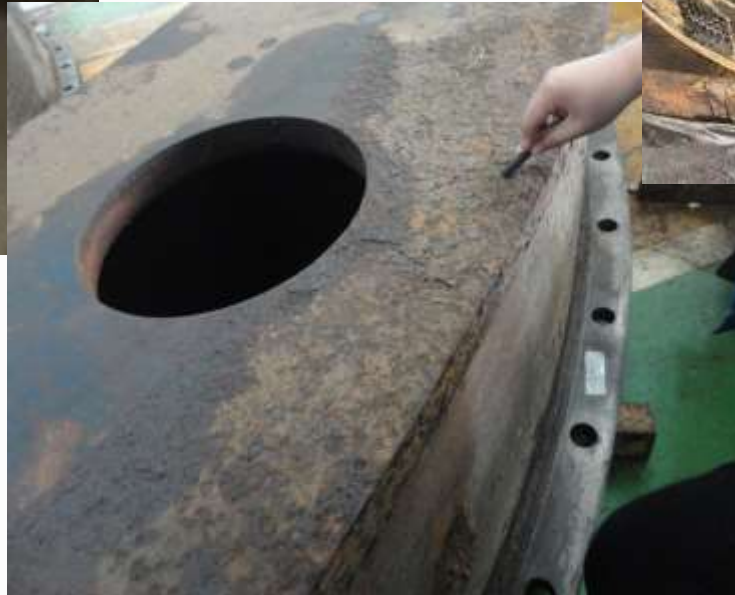
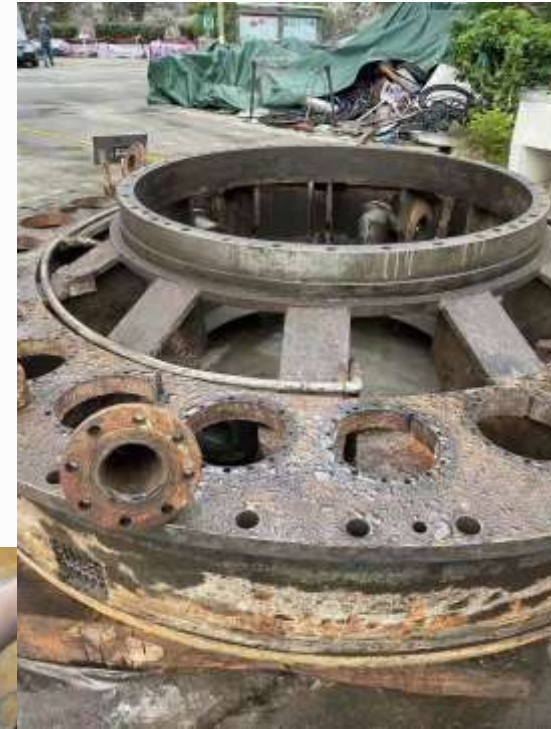
磨损类型: 锈蚀 气蚀 磨蚀 腐蚀 或组合

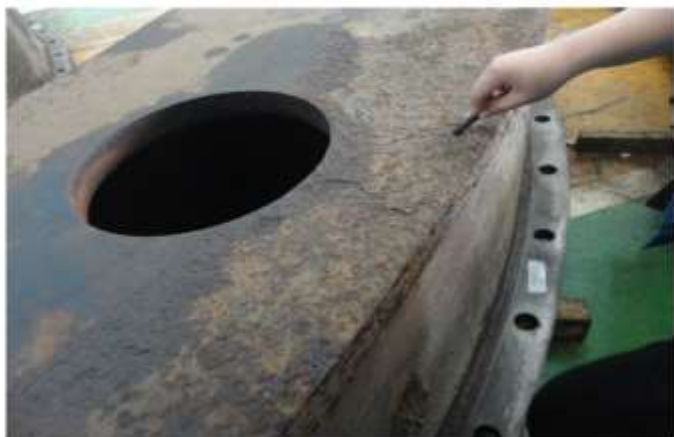
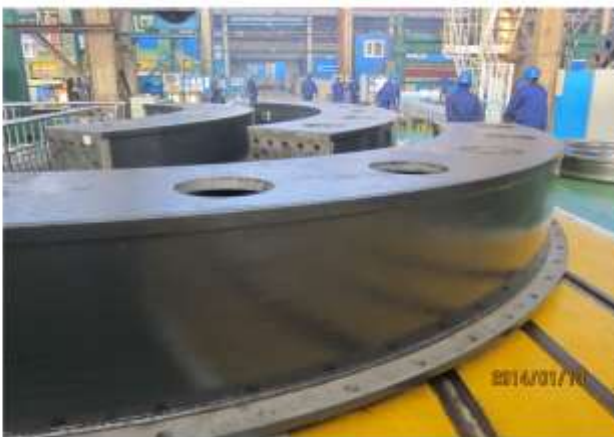
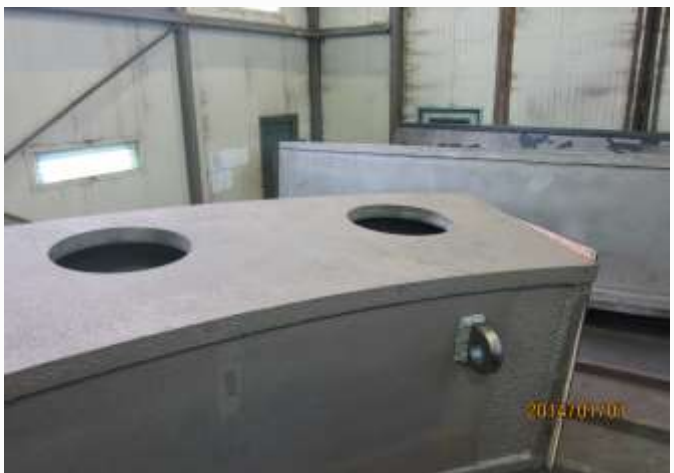
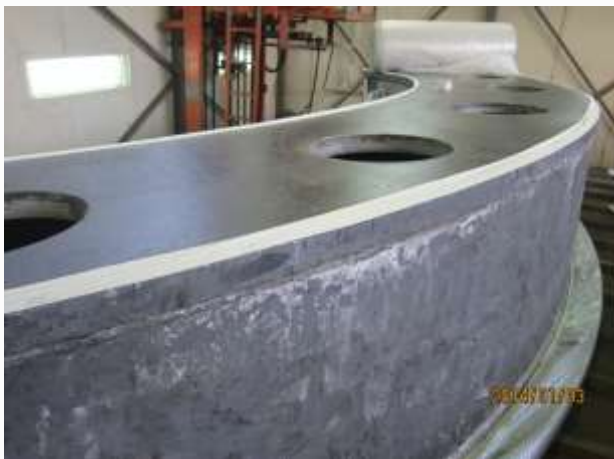
## 修复及防护案例-1

| 施工部位 | 导叶、顶盖、底环、转轮体、泄水锥、端盖 | | | 施工内容 | 修复+防护 | | |
| 施工面积 | 317平方米 | | | 涂层厚度 | 2mm/0.5mm | | |
| 应用跟踪及反馈：<br>机组运行二年后检修查看，材料与金属本体附着力强，涂层表面保持基本完好 | | | | | | | |

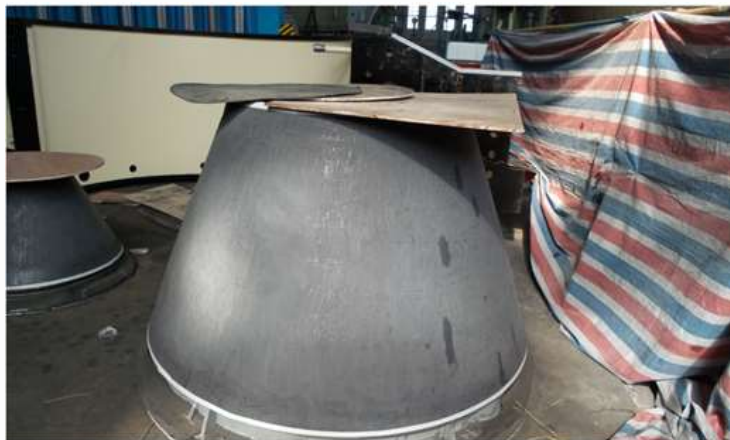
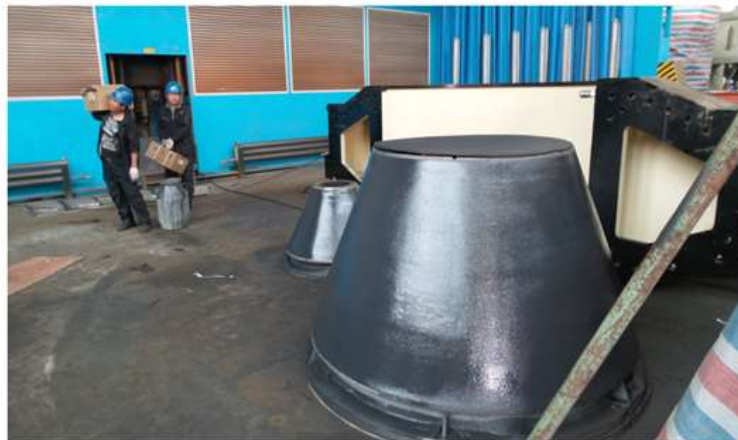
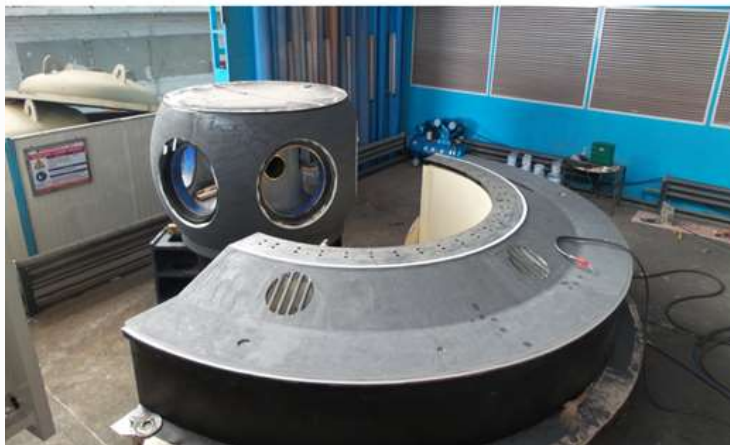
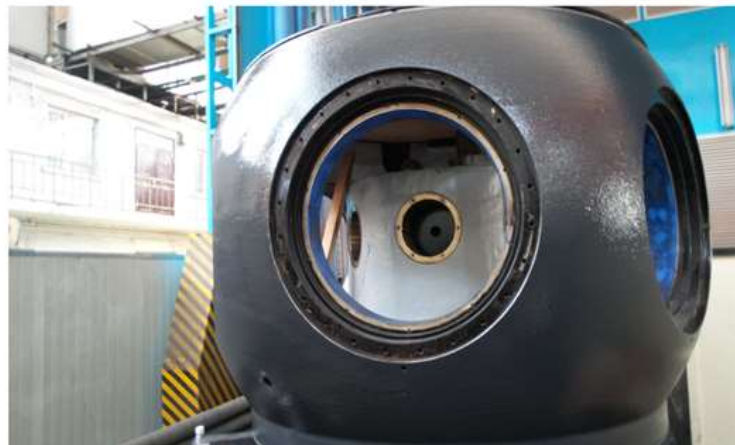
## 修复及防护案例-2

| 施工部位 | 转轮体、泄水锥上下段，支持盖 | | | 施工内容 | 防护 | | |
| 施工面积 | 264平方米 | | | 涂层厚度 | 0.5mm | | |

机组运行二年后检修查看，材料与金属本体附着力强，涂层表面保持基本完好

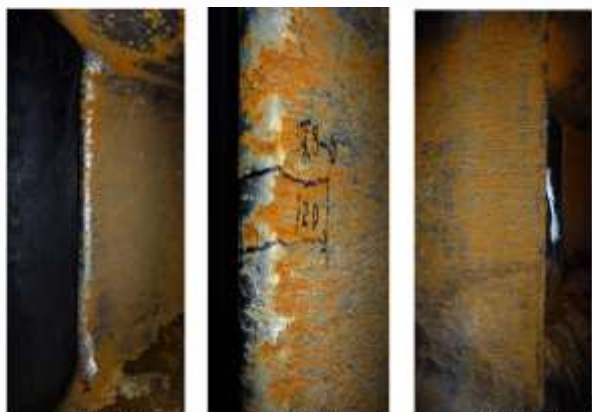
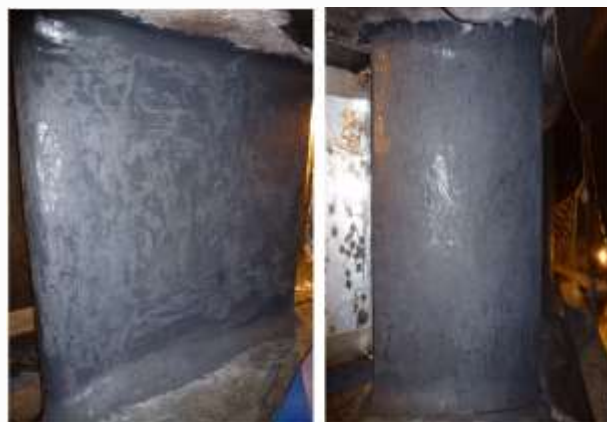
## 修复及防护案例-3

| 施工部位 | 固定导叶 | | | 施工内容 | 修复 | | |

机组运行一年后检修查看，材料与金属本体附着力强，涂层表面保持基本完好。

(正压侧)

(负压侧)

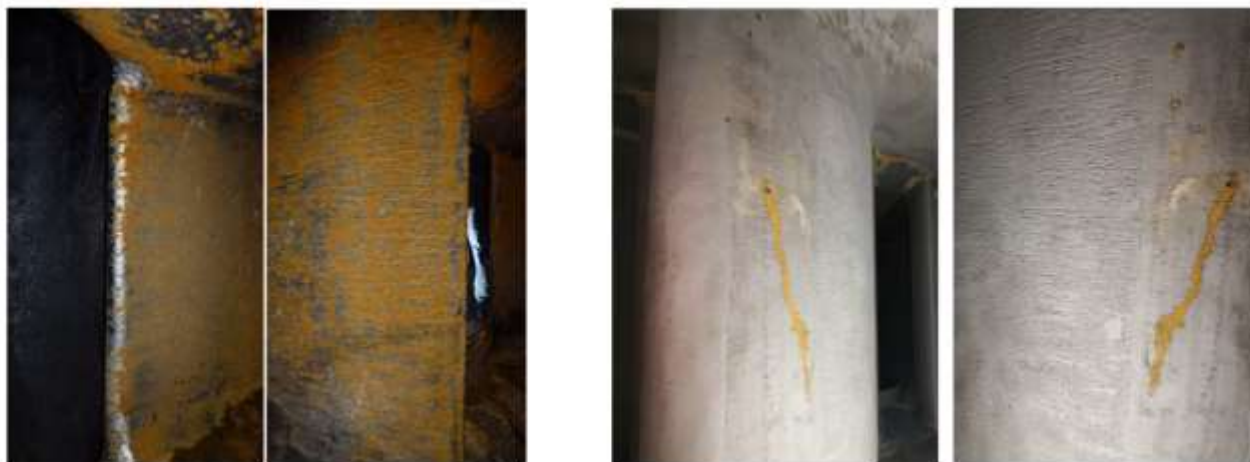
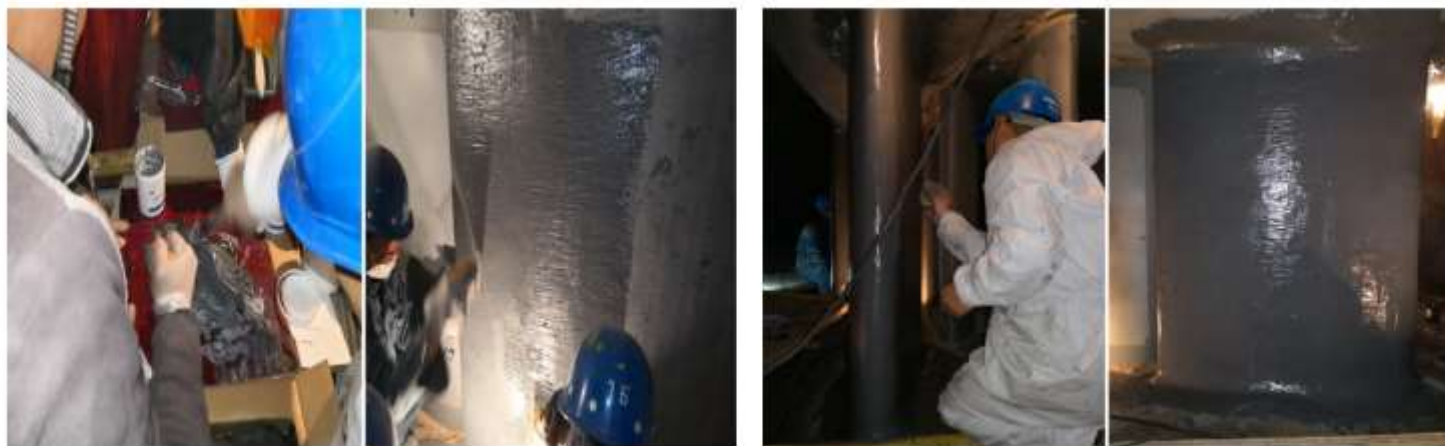
## 修复及防护案例-4

| 施工部位 | 固定导叶 | | | 施工内容 | 修复+防护 | | |

- 1.机组运行半年后检修查看，材料与金属本体附着力强，涂层表面保持基本完好
- 2.机组运行11个月后，固定导叶修复面基本完好，固定导叶迎水面有局部的硬物撞击损伤，但修复层未脱落且附着良好。
3. 机组运行24个月后，修复层基本完好，与金属本体附着良好；局部防护层（导叶内侧承压面）有小面积起皮脱落。
4. 机组运行36个月后，修复层状态与前期相比没有太大变化。

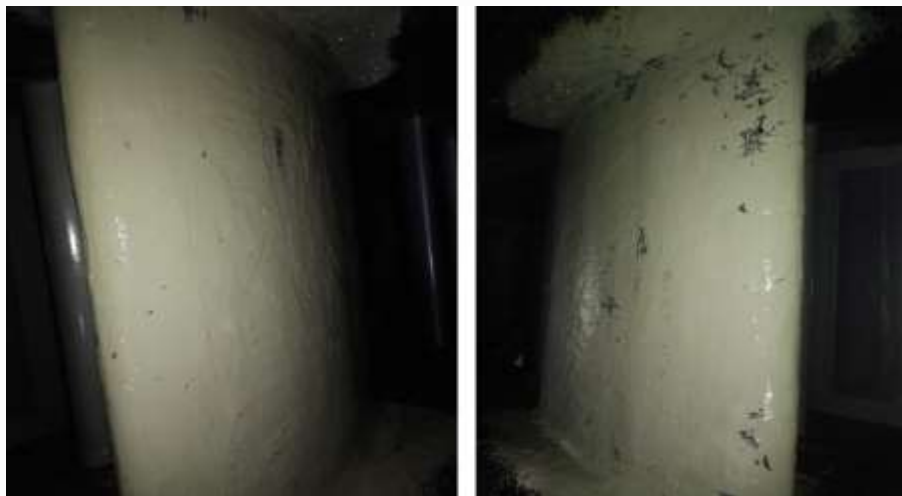
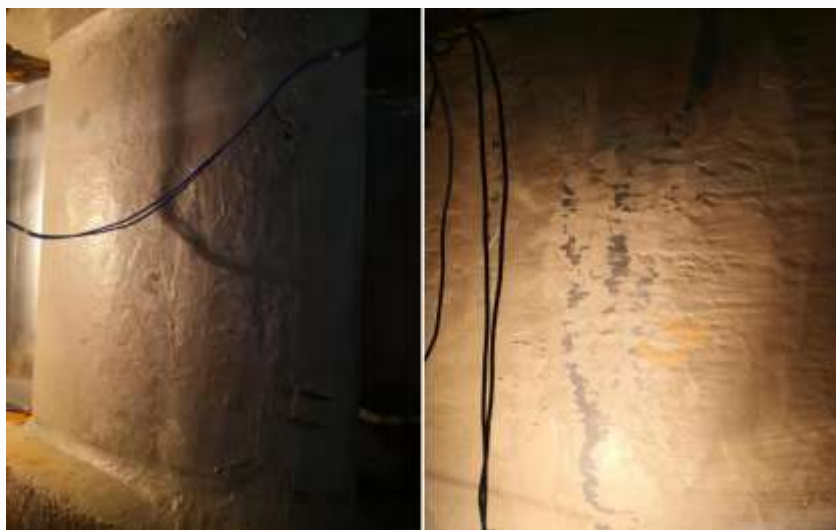
## 修复及防护案例-4

机组运行11个月后 →

← 机组运行24个月后

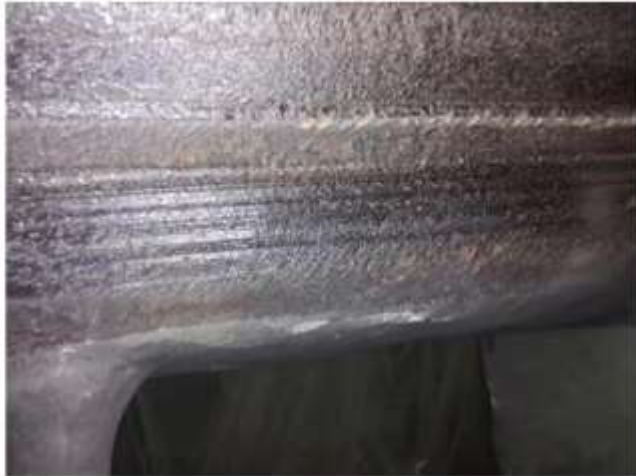
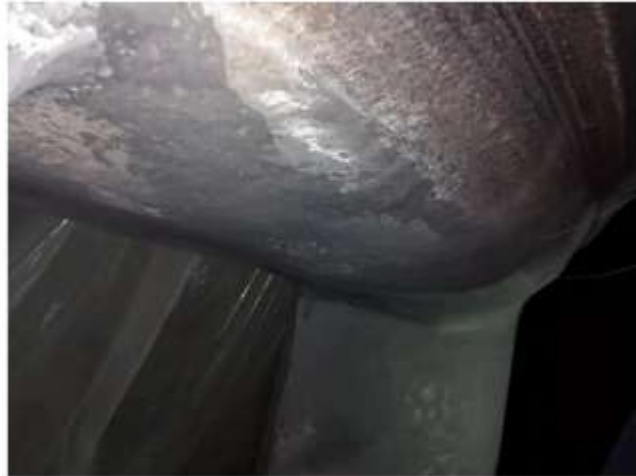
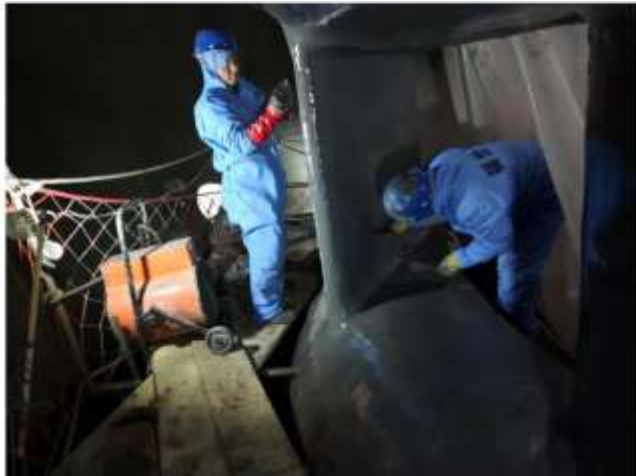
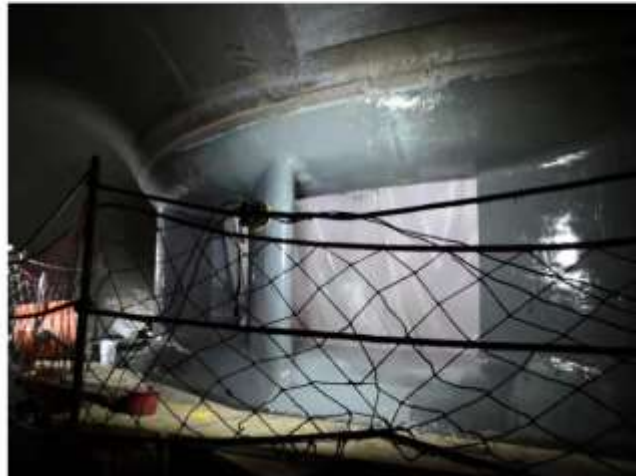
## 修复及防护案例-5

| 施工部位 | 固定导叶 | | | 施工内容 | 修复+防护 | | |

- 1.机组运行半年后检修查看，材料与金属本体附着力强，涂层表面保持基本完好
- 2.机组运行11个月后，固定导叶修复面基本完好，固定导叶迎水面有局部的硬物撞击损伤，但修复层未脱落且附着良好。

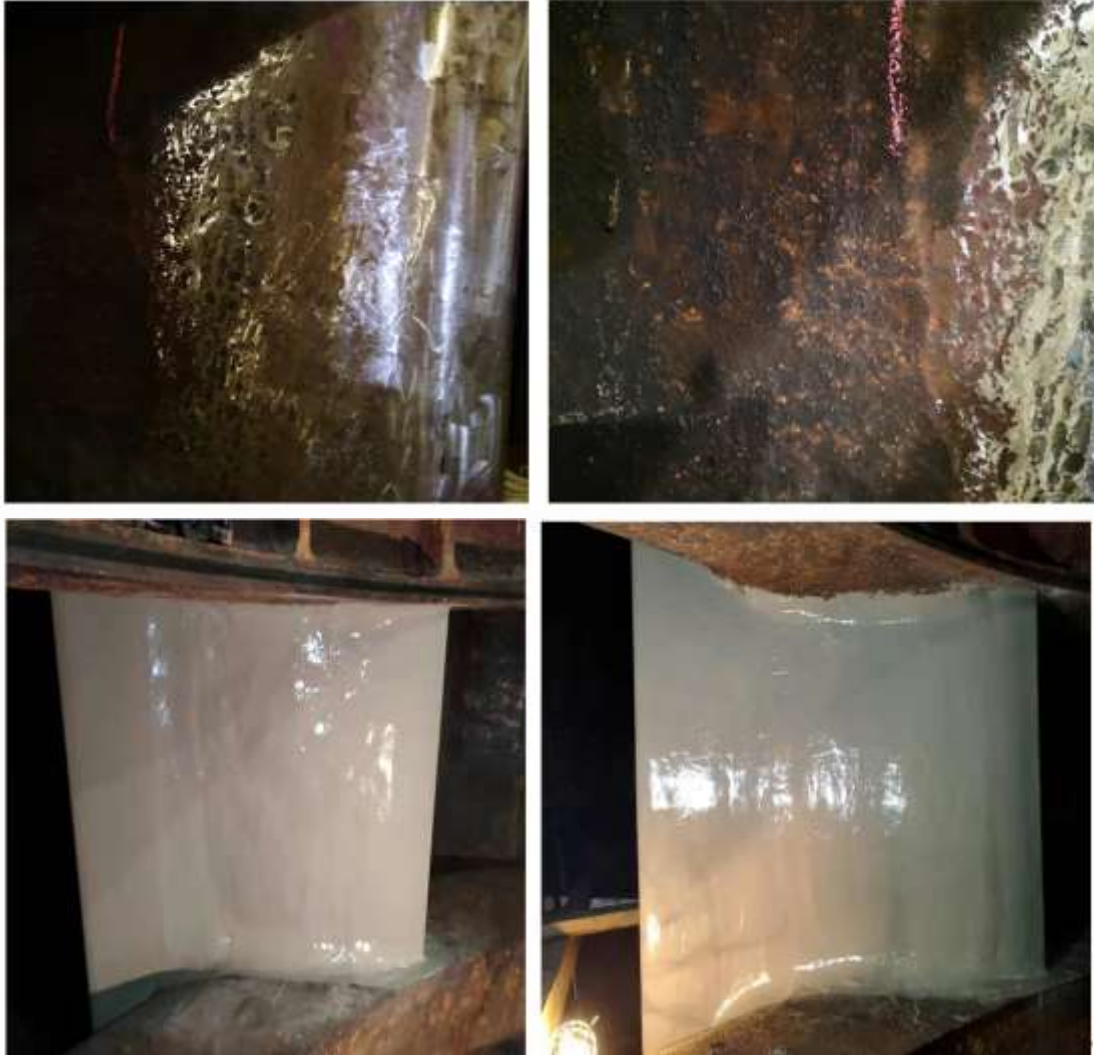
## 修复及防护案例-6

| 施工部位 | 固定导叶4 | | | 施工内容 | 修复+防护 | | |

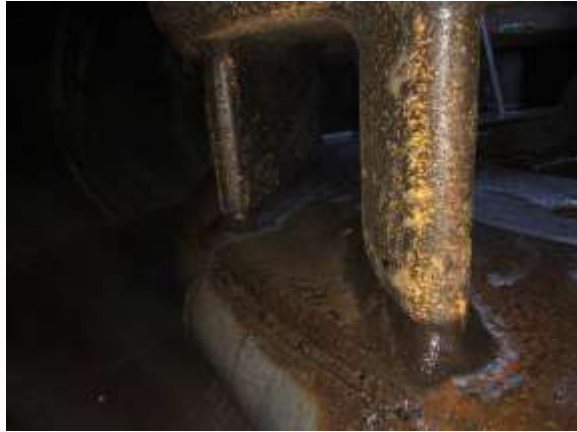
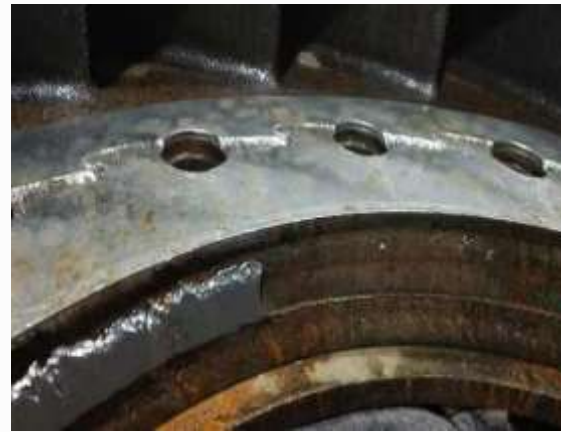
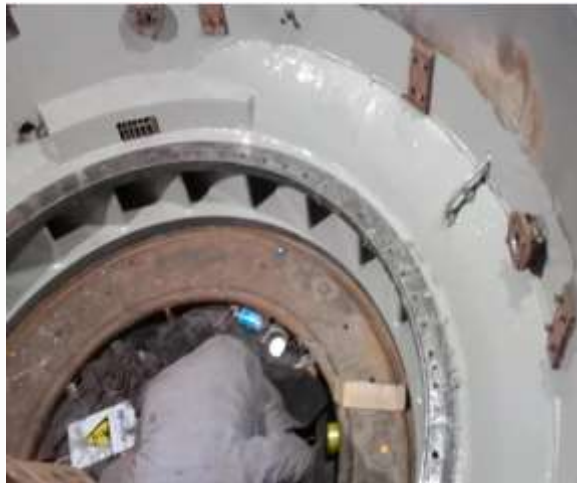
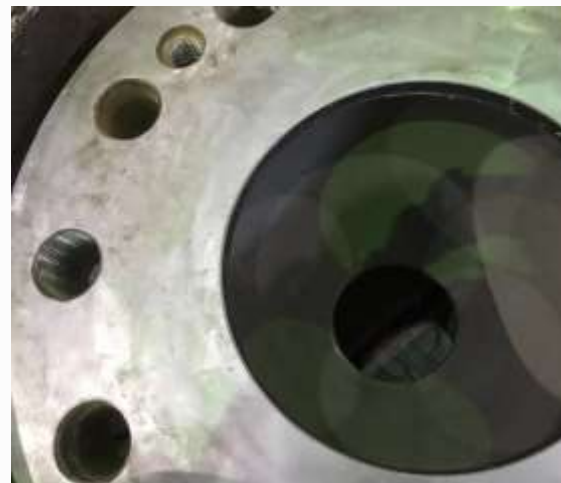
## 修复及防护案例-7

| 施工部位 | 蝶阀、蜗壳、固定导叶、底环、顶盖、导叶导筒、尾水锥、水轮机法兰护罩、转轮 | | | 施工内容 | 防护 | | |

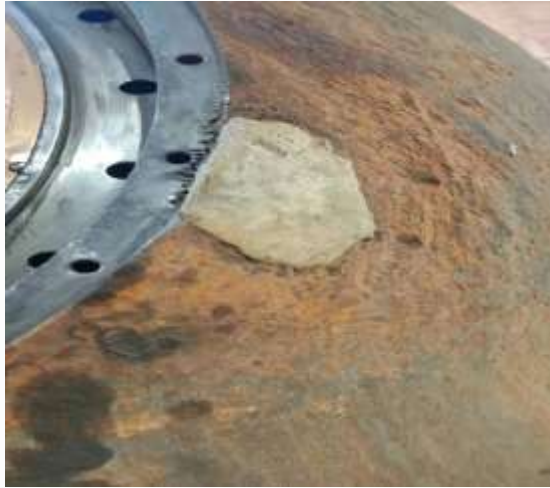
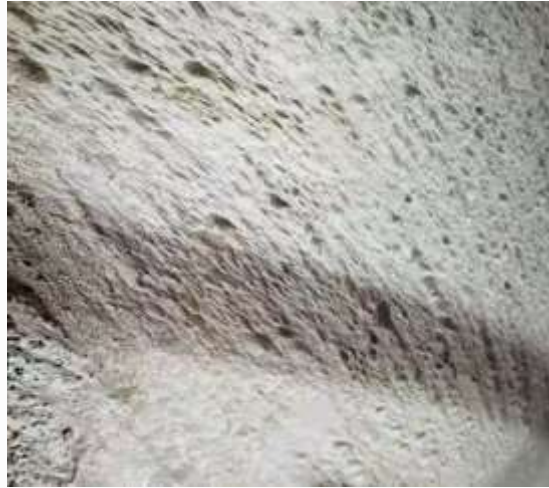
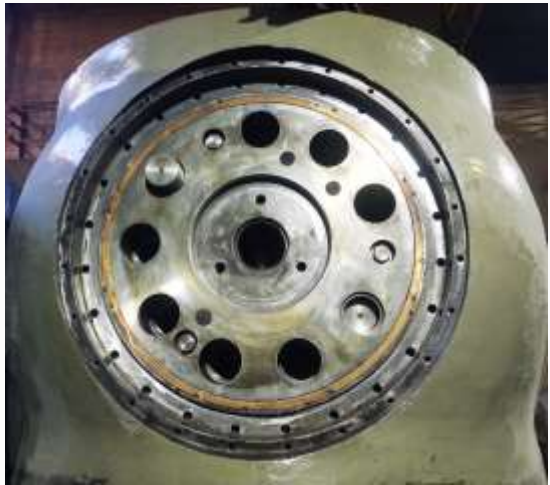
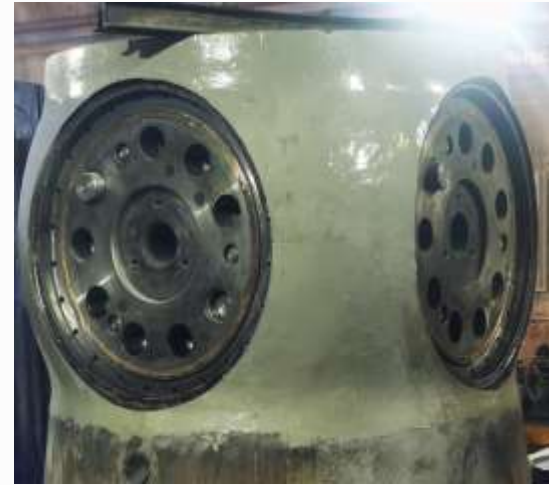
## 修复及防护案例-9

| 用户单位 | 青铜峡水电站(黄河) | | | | | | |
| 项目名称 | 9#机转轮体修复及防护 | | | | | | |
| 机组形式 | 轴流转桨 | 机组功率 | 36MW | 额定水头高度 | 18m | 泥沙含量 | 高泥沙 |
| 施工部位 | 转轮体 | | | 施工内容 | 修复+防护 | | |
| 施工面积 | 3.2平方米 | | | 涂层厚度 | 2mm/0.5mm | | |

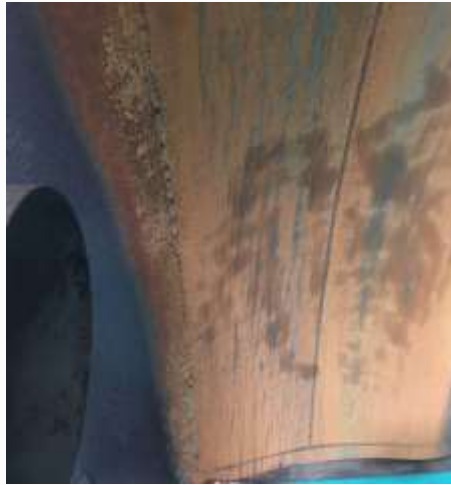
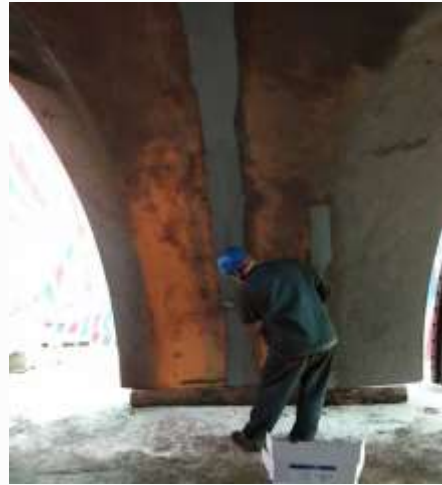
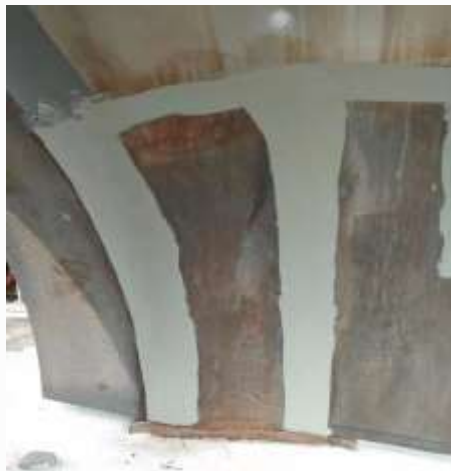
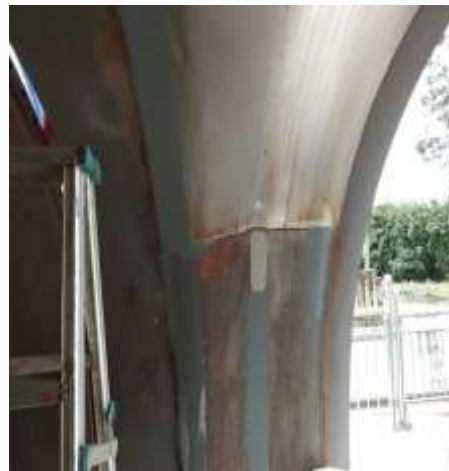
## 修复及防护案例-10

| 用户单位 | 水津关水电站（青衣江） | | | | | | |
| 项目名称 | 2#机组转轮室 | | | | | | |
| 施工部位 | 转轮室内壁 | | | 施工内容 | 修复+防护 | | |
| 施工面积 | 5平方米 | | | 涂层厚度 | 1mm/0.5mm | | |
| 应用跟踪及反馈：<br>针对转轮室内壁汽蚀区修复，相比传统的不锈钢补焊工艺极大降低成本和施工时间。 | | | | | | | |

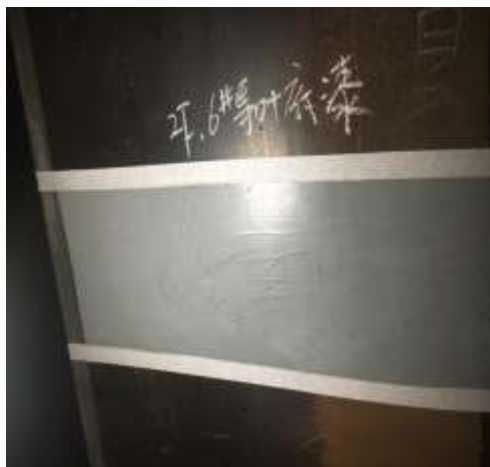
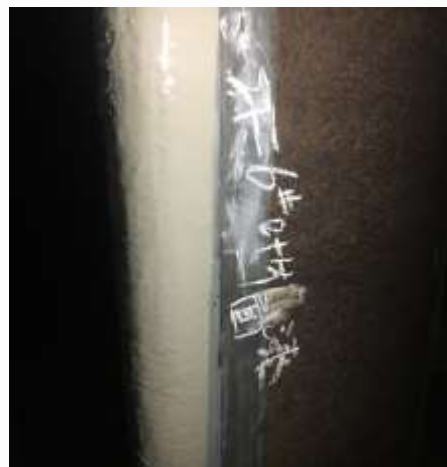
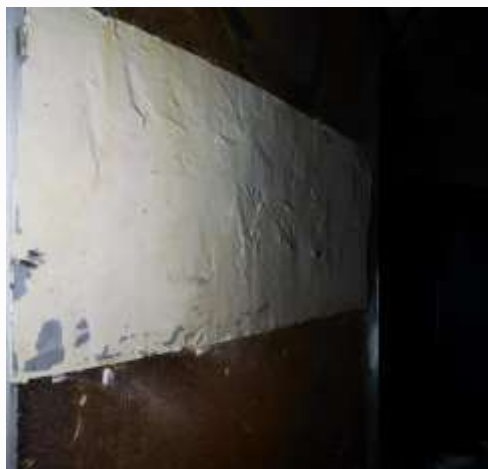
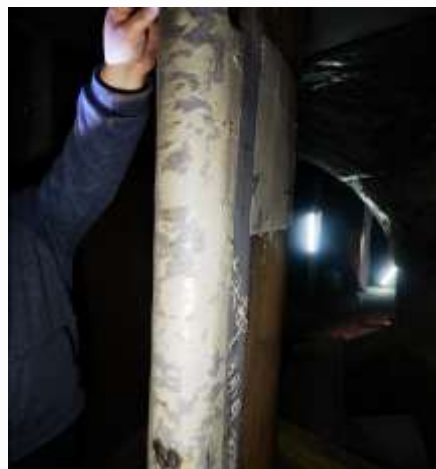
## 修复及防护案例-11

| 项目名称 | 2#机活动导叶修复和防护实验 | | | | | | |
| 施工部位 | 活动导叶 | | | 施工内容 | 防护 | | |

1. 经过1-2年的运行使用, 福世兰修复材料仍有约80%面积比较完好, 同时使用的环氧金刚砂材料修复面剩余30%; 防护效果优于环氧金刚砂材料。
2. 在活动导叶迎水面部位, 由于硬物撞击及泥沙磨损, 防护层有不规则的缺失脱落; 在下次施工时可加强修复层和防护层之间的施工表面处理, 提高两层之间的附着。
3. 由于实验时施工条件的限制, 金属表面未严格做好喷砂处理, 下次施工时如按照工艺要求进行表面处理, 可大大提高材料的附着强度, 进一步提高使用效果。
4. 可考虑将福世兰512防护材料应用于碳化钨涂层表面, 延长碳化钨涂层的使用寿命。

← 2019年5月施工

2021年3月停机检查 →
